# ANÁLISE DO CLIMA INTERIOR DE EDIFÍCIOS RESIDENCIAIS NO CONCELHO DE ARGANIL — ANÁLISE DE CONFORTO TÉRMICO E RISCOS À SAÚDE E POBREZA ENERGÉTICA

## 2. Contexto

## 4. Resultados - Foz da Moura

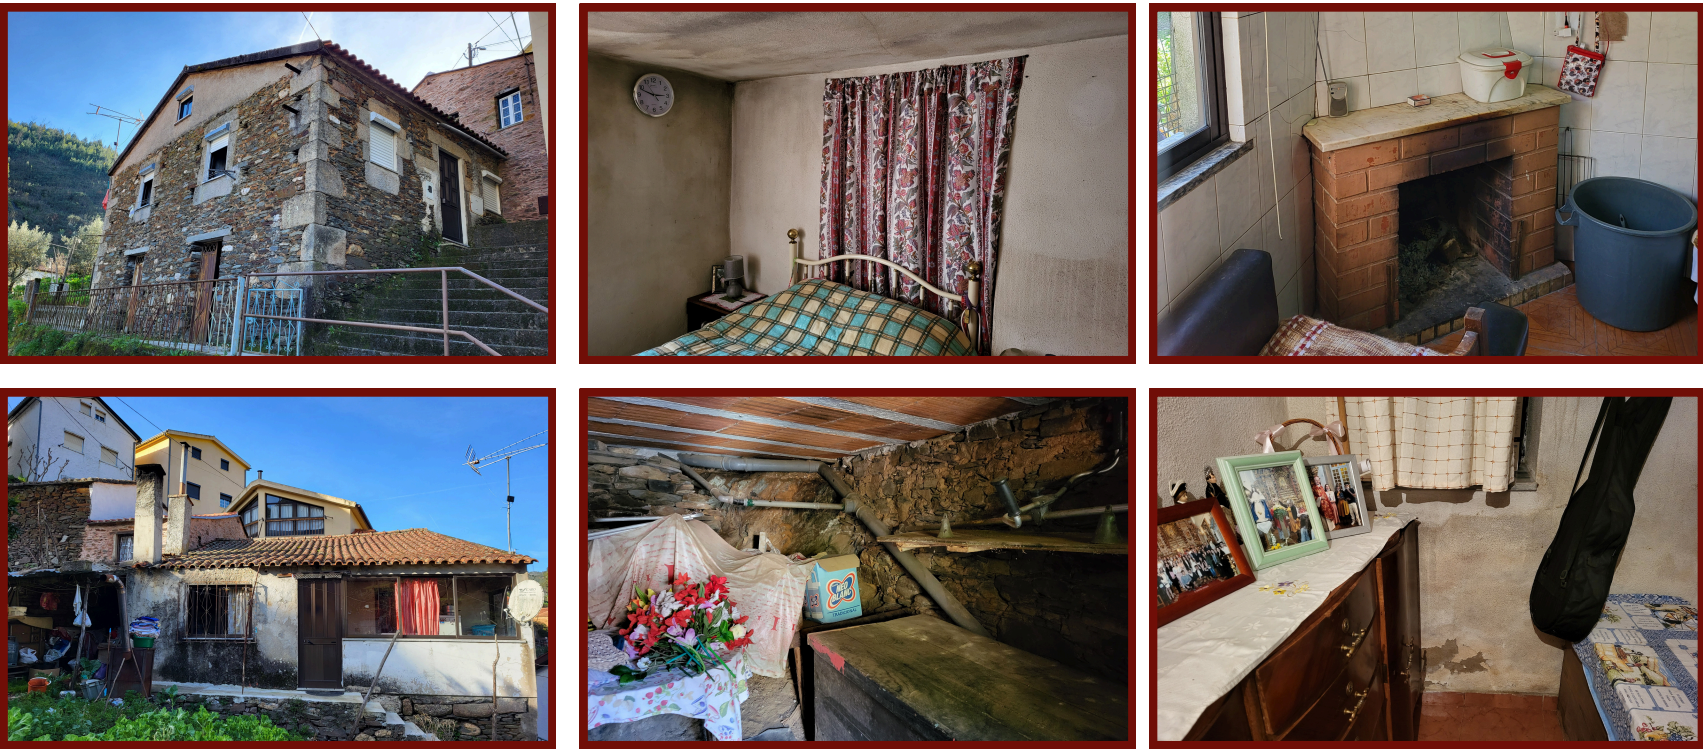
Fig. 4. Fotografias tiradas durante a visita de inspeção

A inspeção revelou problemas de humidade, deficiências estruturais e condições térmica deficientes, evidenciando os riscos de pobreza energética.
